**D.Lgs. 9 aprile 2008 n.81 – Sicurezza e salute sui luoghi di  
lavoro ITAS-ITC Rossano**

**RELAZIONE RICOGNITIVA GENERALE del RSPP**

Data certa di elaborazione 23.01.2020

(LA PRESENTE RELAZIONE E' DA INTENDERSI ALLEGATA AI DOCUMENTI DI VALUTAZIONE DEI RISCHI DEI PLESSI ITC DI VIA NAZIONALE E ITAS DI C.DA FRASSO)

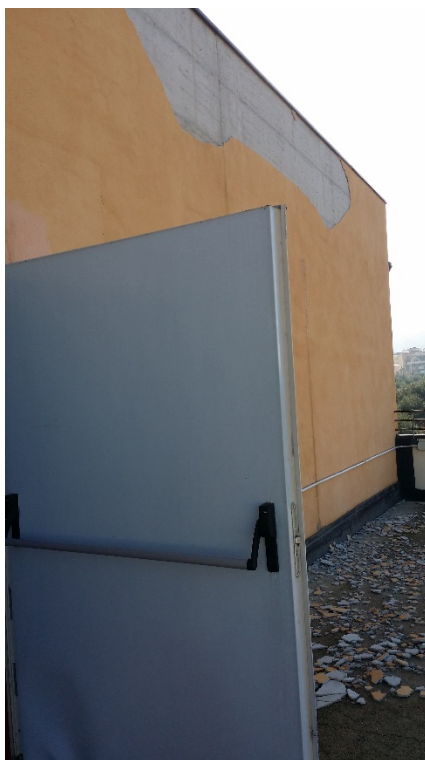
L'edificio è di recente costruzione, tuttavia lavoratori e studenti della struttura lamentano episodi di infiltrazioni di acqua dai terrazzi di copertura e lungo le pareti laterali. In effetti, all'ultimo piano in corrispondenza della porta di sicurezza che dà sul terrazzo del piano inferiore si rilevano importanti distacchi dell'intonaco esterno (vedi foto che segue). Trattandosi di intonaco di notevole spessore tale situazione può comportare rischio per l'incolumità delle persone che si dovessero trovare nella necessità di utilizzare la suddetta porta di sicurezza.

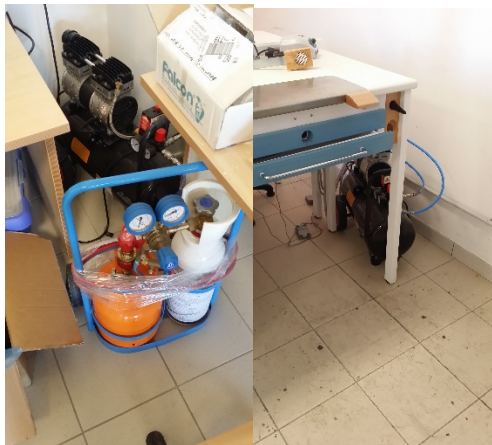
Per taluni aspetti specifici relativi alla funzionalità di particolari ambienti di lavoro si rimanda al capitolo 2 della presente relazione. In questa sede si segnala la presenza nei laboratori di odontotecnica di attrezzature che utilizzano volumi in pressione.

**Gli utilizzatori dei laboratori, in quanto affidatari delle attrezzature, dovranno essere invitati a segnalare lo stato di manutenzione delle stesse in base ai protocolli riportati nello specifico libretto di ciascuna macchina, al fine di poter predisporre le verifiche periodiche di rito ove necessario.**

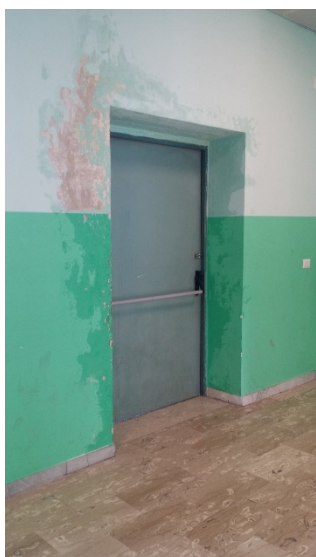
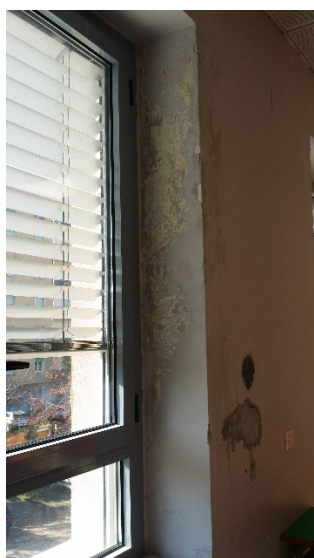
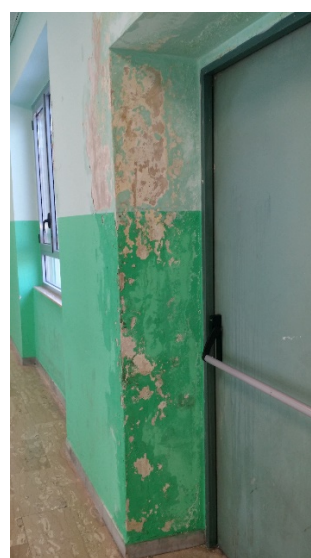
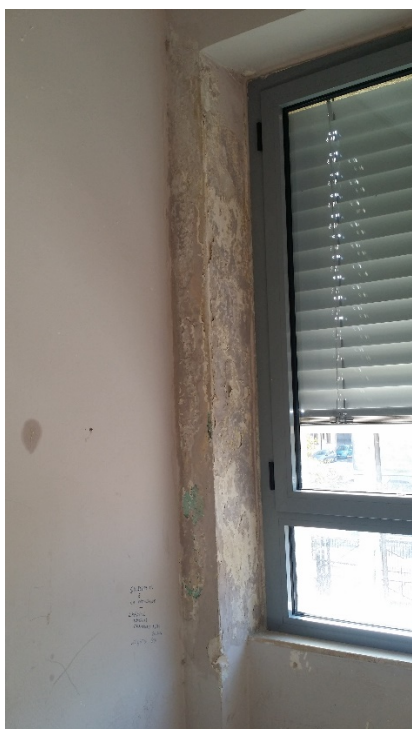
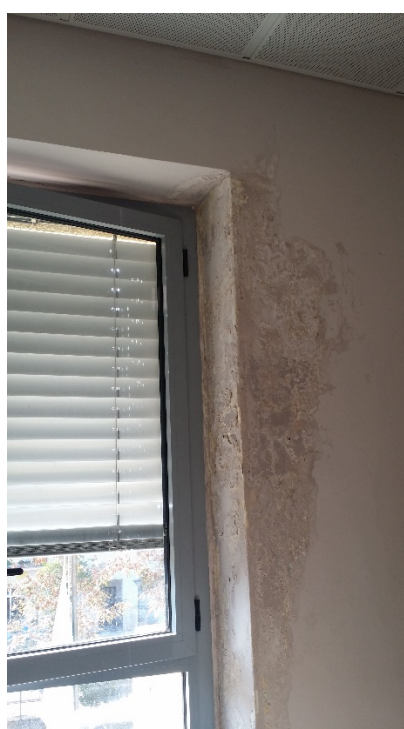
Come si evince dalle foto che seguono, l'edificio è soggetto ad infiltrazioni di acqua con le conseguenze chiaramente visibili .

Il fenomeno si può rilevare sia nelle aule che nei corridoi. In relazione a ciò, si segnala che la coibentazione dei terrazzi di copertura divelta dalle intemperie degli anni passati non è ancora stata ripristinata.

**Per tutto quanto sopra è opportuna una verifica della situazione da parte dell'ente proprietario dell'edificio.**

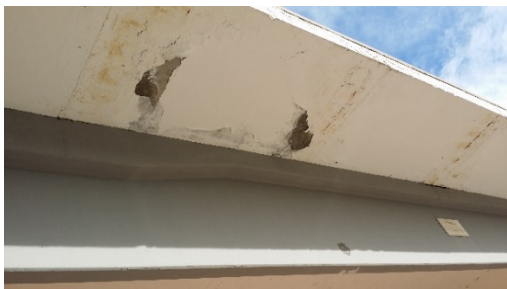
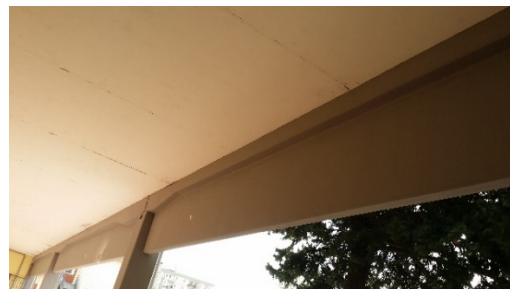
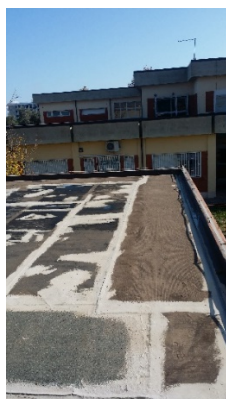
Il porticato antistante la palestra presenta problemi di infiltrazione di acqua piovana con conseguente stato di incipiente degrado del cornicione e della mensola.

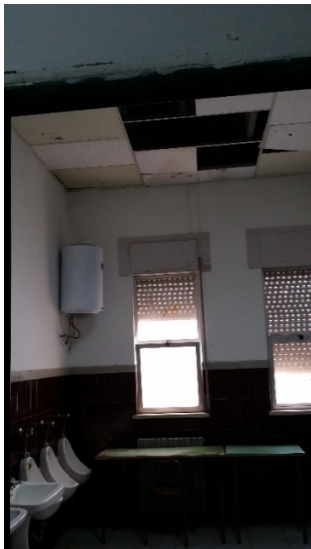
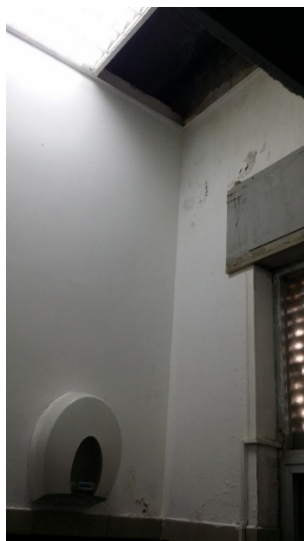
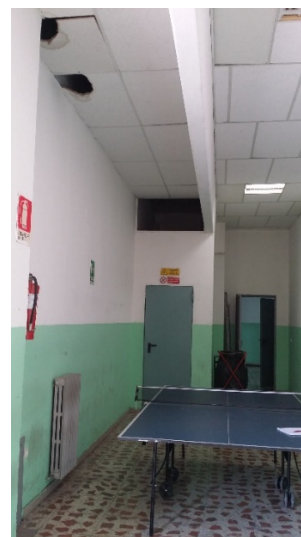
I locali di servizio della palestra di presentano in condizioni precarie a causa delle continue infiltrazioni di acqua dalla copertura. Risultano danneggiati i controsoffitti che sono in parte pericolanti. Gli ambienti, in conseguenza di quanto sopra, si presentano degradati ed insalubri. In particolare appaiono poco praticabili i bagni che presentano anche problemi di integrità dei pezzi igienici e della rubinetteria.

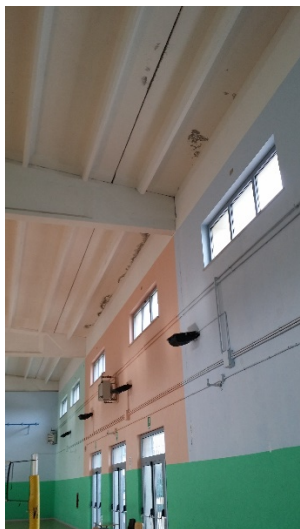
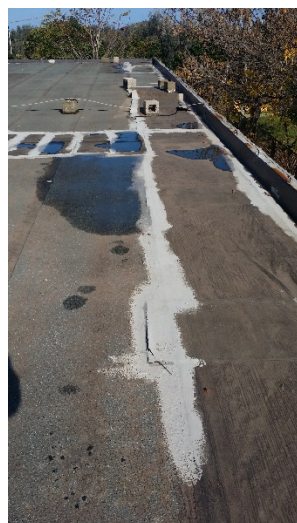
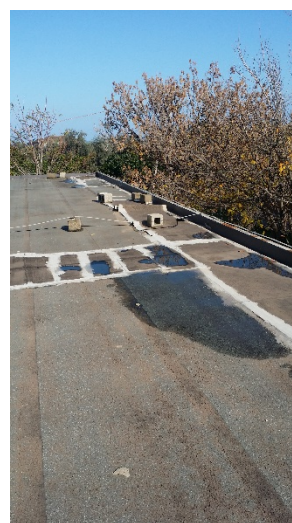
Anche la palestra presenta incipienti problemi di infiltrazione, allo stato modesti.

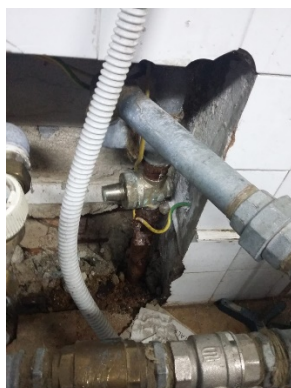
Si segnala la precaria condizione dell'impianto idrico a servizio dell'edificio con tubazioni fortemente arrugginite e regolatori di pressione malfunzionanti.
